Translokasi AKDR ke dalam Vesika Urinaria Disertai dengan Vesikolithiasis (Laporan Kasus)

Tujuan: Melaporkan satu kasus translokasi alat kontrasepsi dalam rahim (AKDR) ke dalam vesika urinaria disertai dengan pembentukan batu intravesika.

[Maj Obstet Ginekol Indones 2006; 30-3: 186-90]

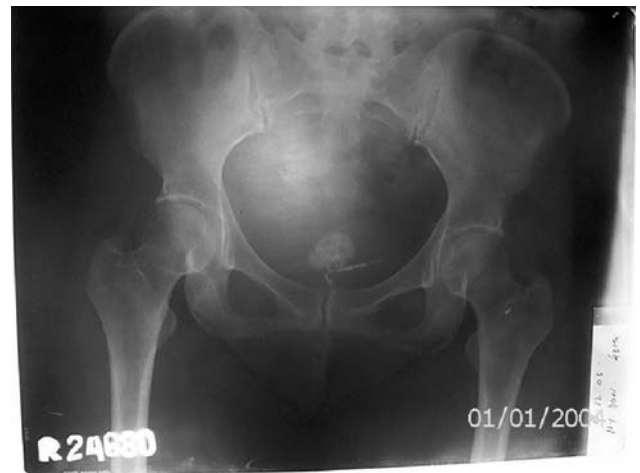
Gambar 1. Foto polos pelvis Ny. D, 43 tahun, dengan gambaran AKDR dan massa kalsifikasi

Seorang nyonya, 43 tahun, P₄A₁, dirujuk dokter spesialis obstetri dan ginekologi dengan keterangan translokasi AKDR, dengan keluhan nyeri saat buang air kecil sejak 3 tahun lalu. Pasien memiliki riwayat dipasang AKDR 10 tahun lalu oleh dokter kebidanan. Delapan bulan pasca pemasangan AKDR, uji kehamilan positif dan ia menjalani induksi haid serta mendapatkan pemasangan AKDR kedua. Saat itu tidak ditemukan AKDR pertama. Alat kontrasepsi dalam rahim kedua telah dilepaskan 2 tahun yang lalu. Pasien memiliki riwayat operasi apendektomi 19 tahun lalu. Dari pemeriksaan ultrasonografi tidak didapatkan AKDR intrauterin. Pemeriksaan foto polos abdomen menunjukkan AKDR di pelvis minor, 10 cm di anterior promontorium dengan bayangan massa kalsifikasi (Gambar 1). Foto polos pelvis dengan *marker* menunjukkan AKDR kedua terletak agak jauh dari AKDR pertama, yang *overlapping* dengan bayangan kalsifikasi.

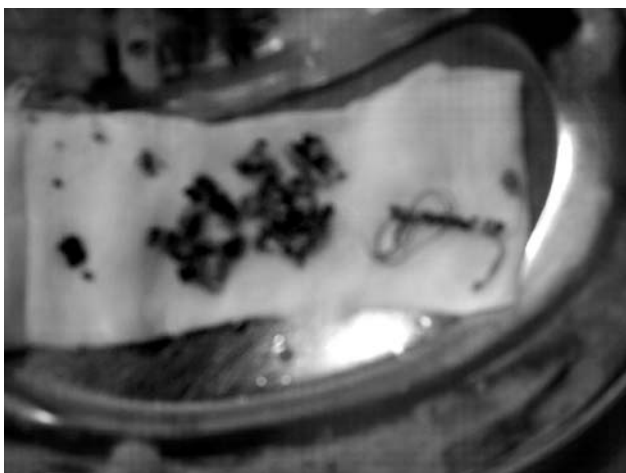
Gambar 4. Serpihan batu dan AKDR *Nova-T* setelah dikeluarkan (Foto: E. Kasmara)

Dilakukan pemeriksaan laparoskopi di Klinik Kesehatan Reproduksi Raden Saleh, Jakarta, dan didapatkan perlekatan antara peritoneum parietal bagian kanan bawah dengan omentum, lalu perlekatan dibebaskan, namun tidak didapatkan AKDR intraabdomen. Pada eksplorasi selanjutnya tidak didapatkan AKDR dalam rongga pelvis. Kemudian pasien dikonsulkan ke Subdivisi Uroginekologi Departemen Obstetri dan Ginekologi FKUI-RSCM untuk menjalani pemeriksaan sistoskopi. Dari pemeriksaan sistoskopi tampak AKDR intravesika yang diselubungi oleh batu. Pasien dirujuk ke Bagian Bedah Urologi FKUI-RSCM untuk tatalaksana selanjutnya. Dokter ahli urologi melakukan sistoskopi dalam anestesi spinal dan menemukan AKDR yang sebagian diliputi oleh batu. Mukosa kandung kemih hiperemis dan tidak tampak massa. Dengan *lithoclast*, batu dipecahkan menjadi kecil-kecil sampai AKDR bebas dan dengan bantuan forseps, dikeluarkan utuh AKDR jenis *Nova-T*. Serpihan batu dikeluarkan dengan *Ellic evacuator* dan dengan forseps. Setelah semua serpihan batu berhasil dikeluarkan, dilakukan pengamatan pada mukosa kandung kemih untuk melihat adanya fistula (Gambar 3 dan Gambar 4). Kemudian dilakukan pemeriksaan uji biru metilen, dan tidak didapatkan fistula vesiko-vagina.

Sekali AKDR telah mengerosi ke dalam kandung kemih, ia biasanya akan diliputi oleh batu, baik sebagian maupun seluruhnya.¹⁵ Benda asing seperti AKDR, terutama yang memiliki bagian logam, akan menyebabkan pengendapan kalsium sehingga akan terbentuk batu.¹⁰ Pada pasien ini, analisis batu vesika adalah kalsium oksalat 83% dan *brushite* 9%. Batu kandung kemih merupakan kejadian yang jarang dijumpai pada wanita, sehingga adanya batu intravesika pada wanita seharusnya menimbulkan kecurigaan akan adanya benda asing.¹⁶ Gejalanya biasanya klasik, yaitu: disuria, rasa terbakar saat berkemih, frekuensi, nokturia, hematuria, nyeri perut bawah dan nyeri suprapubik, dan rasa tekanan pada kandung kemih.¹⁴ Bukti obyektif adalah dengan didapatkan piuria dan hematuria mikroskopik, seperti juga dapat dijumpai hasil kultur urin yang positif.¹⁴ Gejala-gejala tersebut dapat timbul bertahun-tahun setelah AKDR dipasang. Pada pasien ini, kemungkinan translokasi AKDR ke dalam vesika sudah terjadi selama 10 tahun. Waktu terpanjang migrasi AKDR ke dalam vesika yang telah dilaporkan sejauh ini adalah selama 35 tahun.⁶ Oleh sebab itu, bila terdapat gejala-gejala tersebut di atas pada seorang wanita pengguna AKDR, perlu dipikirkan kecurigaan adanya perforasi vesika oleh AKDR.¹⁴
